**ENDELIG REDEGØRELSE**

<b>HCL 15/01</b>	<b>Havari</b>	
Luftfartøj:	Cirrus	Registrering: OY-XGK
Motor(er):	Ingen	Flyvning: Privatflyvning, VFR
Besætning:	1 - alvorlig tilskadekomst	Passagerer: Ingen
Sted:	Maribo Flyveplads (EKMB)	Dato og tidspunkt: 21.04.2001 kl. 1340UTC

**HCL Information 10/2002**

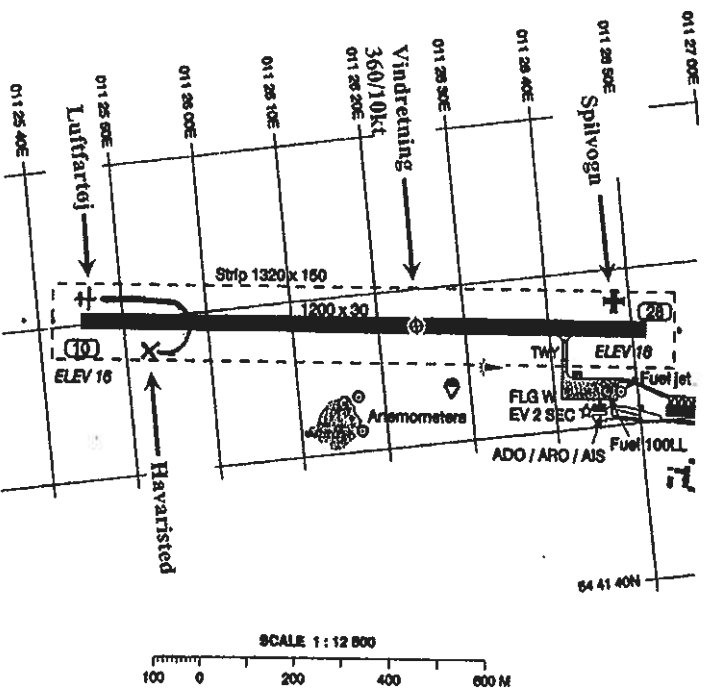
Bilag: Nr.1.

Luftfartøjet havarerede på Maribo Flyveplads. Bane i brug for svævefly var græsbane 10, nord for flyvepladsens asfalt bane 10-28. Luftfartøjet havarerede syd for bane 10-28, nær ved tærsklen til bane 10.
