REDEGØRELSE

HCLJ530-000052	Havari		
Luftfartøj:	Janus CT	Registrering:	OY-XSA
Besætning:	1 – mindre tilskadekomst	Flyvning:	Privatflyvning, VFR
Sted:	Arnborg Svæveflyve Center	Passagerer:	1 – større tilskadekomst
		Dato og tidspunkt:	28.4.2007 Kl. 12.40

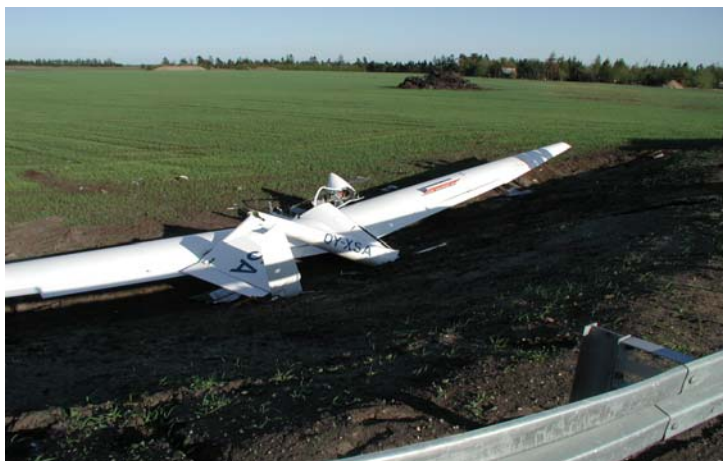
Straks efter at være frigjort drejede svæveflyet til venstre. Under drejet og ca. ved passage af en nordkurs øgedes krængningen hvorefter svæveflyet tabte højde og ramte jorden med venstre vingetip. Svæveflyet vippede derefter over venstre vingetip og ramte jorden med næsen i en nær lodret stilling. Herefter sprang luftfartøjet tilbage i luften og landede baglæns således, at bagerste del af luftfartøjet ramte jordvolden, der udgør den nye tilkørselsvej til Arnborg Svæveflyve Center.

Efterfølgende undersøgelse af svæveflyet afdækkede ikke fejl eller skader, der ikke kunne relateres til havariet.

Det har ikke været muligt for Havarikommissionen at klarlægge, om svæveflyets luftbremsehåndtag var låst og i overcentreret position før starten, eller om håndtaget blev trykket ud af låsepositionen, da luftfartøjet faldt hårdt i banen under starten. Det er Havarikommissionens vurdering, at det ikke var muligt for slæbepiloten at kontakte svæveflyet, idet radiofrekvensindstillingen på svæveflyet stod på 122.470 MHz, og slæbeflyets radiofrekvens indstilling stod på 123.170 MHz.

Dansk Svæveflyver Union indfører krav om der skal udføres radiocheck mellem svæveflyet og slæbeflyet før start, når svæveflyet har installeret godkendt radioudstyr. (REK-01-2008)
