Accident Investigation Board Denmark

### STATEMENT

HCLJ sagsnummer:	2018-431
UTC dato:	19-08-2018
UTC tidspunkt:	09:28
Begivenhed:	Alvorlig hændelse
Sted:	Gørløse (EKGL)
Personskade:	Ingen
Informationskilde:	Underretningsformular, fotodokumentation og interview

Registrering:	OY-XMJ
Luftfartøjstype:	SCHLEICHER - KA6 - CR
Flyveregler:	Visuelflyvereglerne (VFR)
Operationstype:	Privat
Flyvefase:	Indflyvning
Luftfartøjskategori:	Svævefly
Sidste afgangssted:	Gørløse (EKGL)
Planlagt landingssted:	Gørløse (EKGL)
Skade på luftfartøj:	Lettere

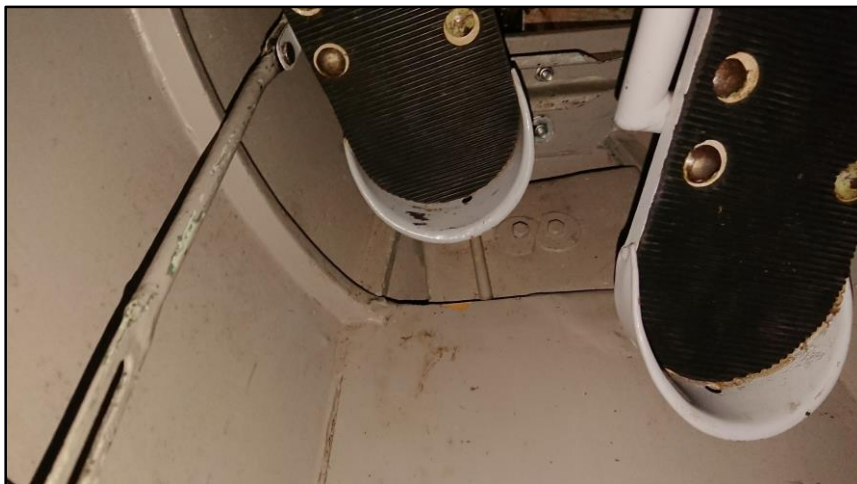
Svæveflyveklubbens interne undersøgelse afdækkede, at pilotens venstre sko under flyvning utilsigtet kan have været løftet ud over hælappen på venstre siderorspedal.

Som følge af en fordybning i svæveflyets gulv kan pilotens forsøg på at give siderorsinput fra et større siderorsudslag mod et mindre siderorsudslag således have medført, at venstre sko kom til at sidde i klemme mellem siderorspedalen og skottet.
