REDEGØRELSE

HCLJ530-000109	Hændelse		
Luftfartøj:	Discus CS	Registrering:	OY-XSU
Motor:	Ingen	Flyvning:	Privatflyvning, VFR
Besætning:	1 – ingen tilskadekomst	Passagerer:	Ingen
Sted:	Svæveflyvecenter Arnborg	Dato og tidspunkt:	20.05.2011 kl.1501 UTC

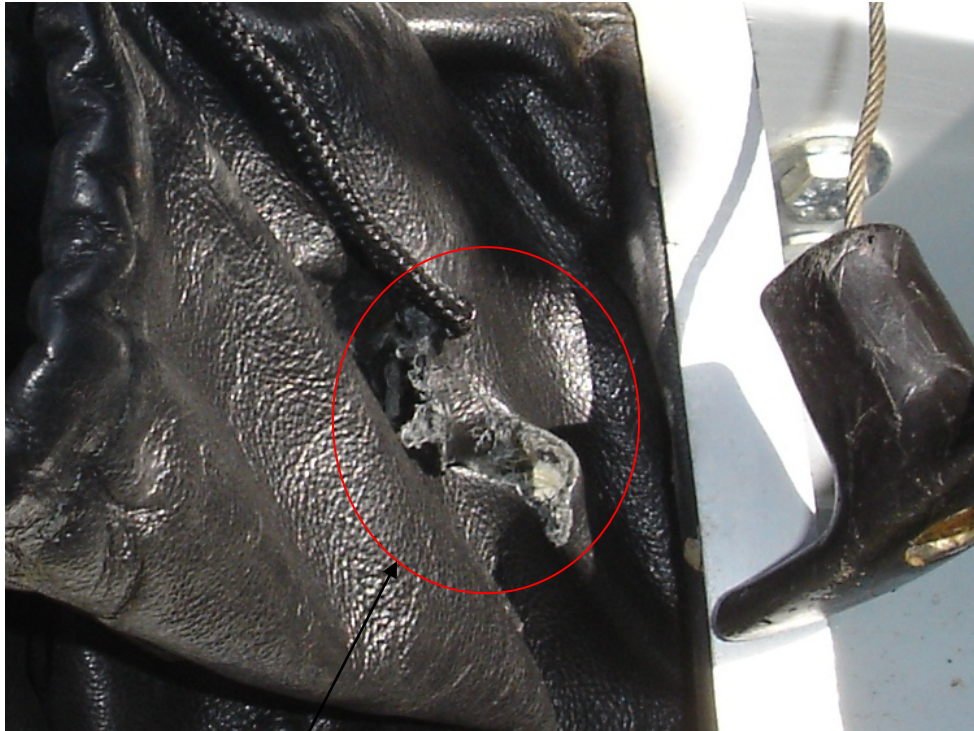
I cockpittet blev der observeret at manchetten omkring styrepinden ikke var monteret korrekt oppe omkring styrepinden. Der blev ligeledes observeret et hul i manchetten ved styrepindens højre side. Håndtaget til siderorets pedalindstilling var ikke blevet trukket tilbage til sit wirestyr (normal position efter justering), men hang frit i wiren, se figur 1. Omkring hullet i manchetten sås tydlige slitage spor. Hullet i manchetten passede med håndtagets udformning, fig. 2.

Fig. 2: Slitage hul i manchetten.

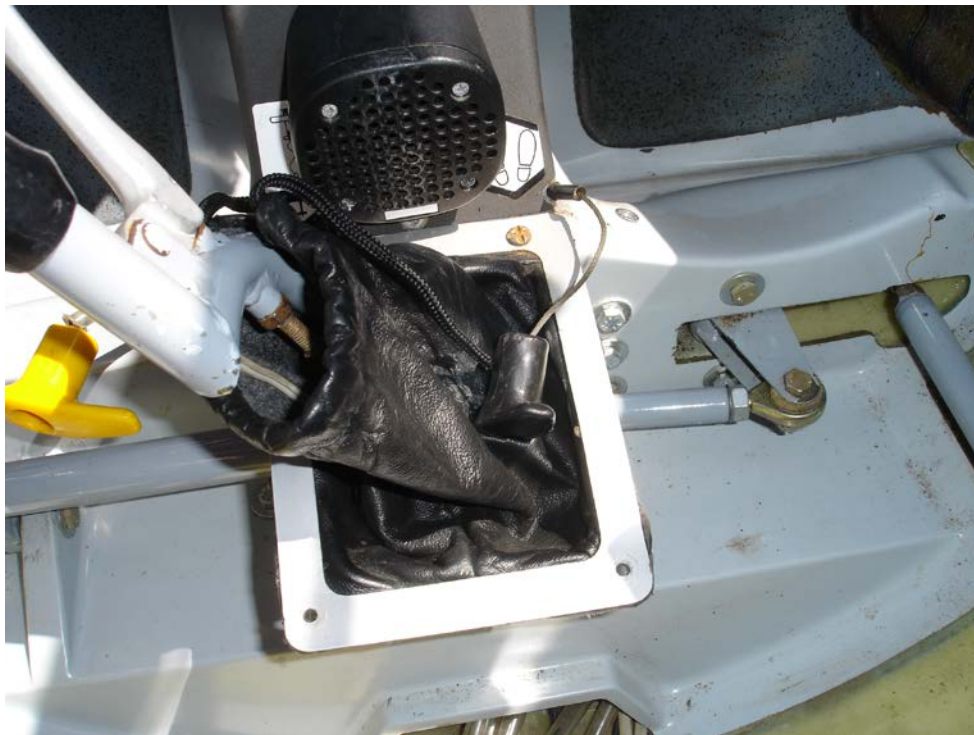
Pladsen omkring det løse håndtag var begrænset dels af pilotens ben (knæ) og dels af flyets struktur. Undersøgelsen viste at det var naturligt at lægge det løse håndtag på manchetten, og at det løse håndtag let kunne komme til at ligge sådan at den ene side af håndtaget kunne glide ned i hullet. Med håndtaget nede i hullet var det ikke muligt at bevæge styrepinden til højre, se figur 3 og 4.

Fig. 3: Den ene side af håndtaget passer i hullet i manchetten.

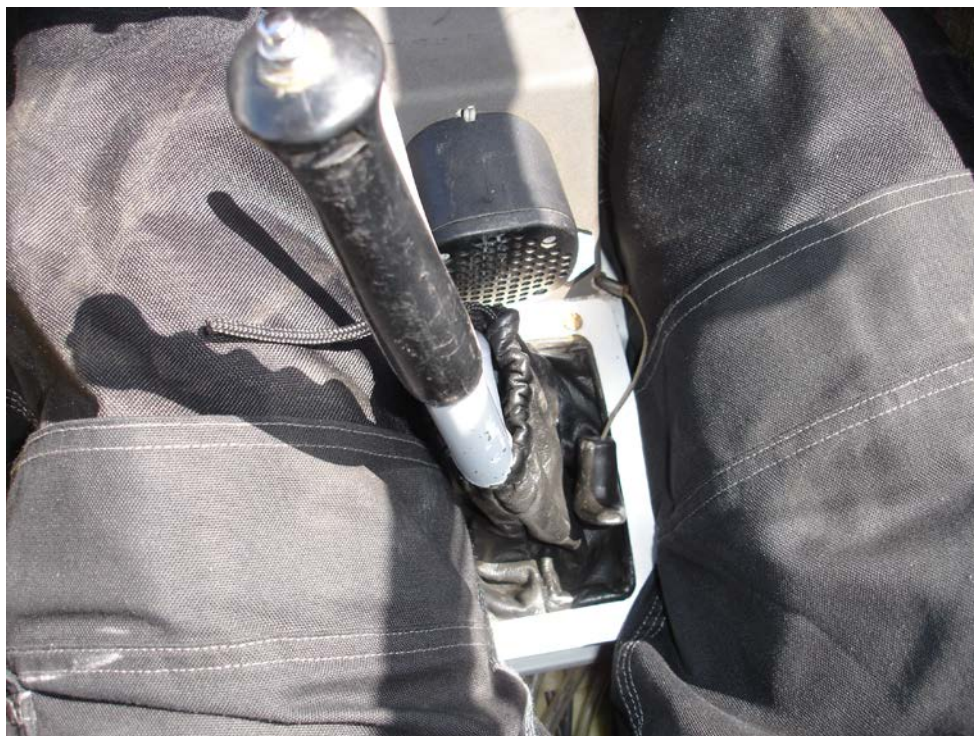
Fig. 4: Bemærk pladsen omkring styrepinden, med pilot i sædet.

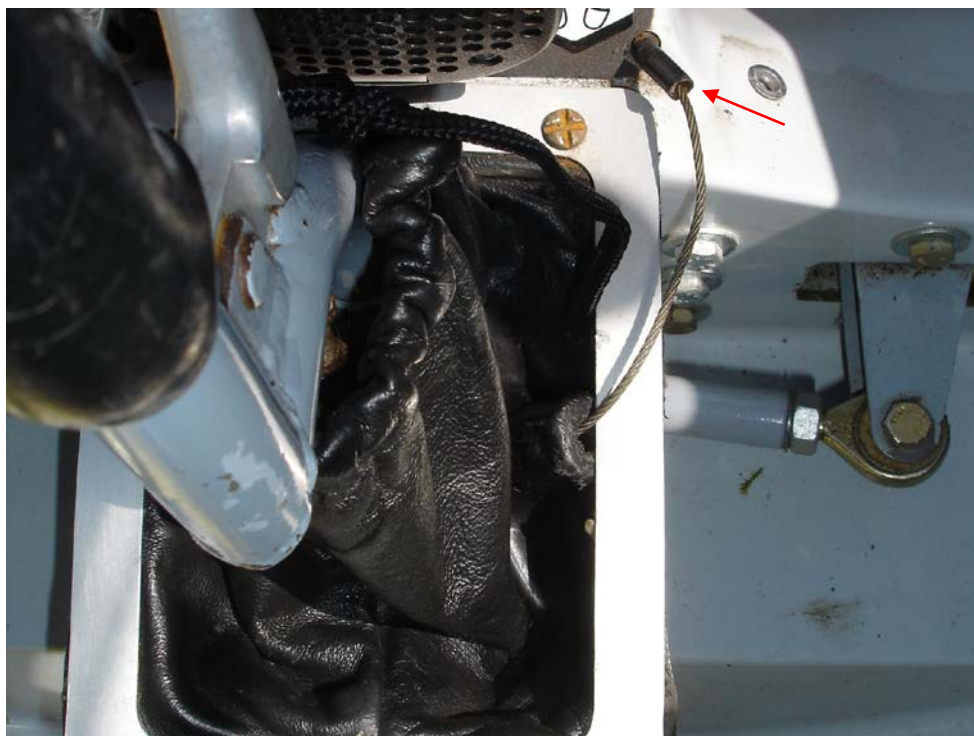
Det var også muligt at blokere styrepindens bevægelighed til højre uden at håndtaget nødvendigvis var gledet ned i hullet, se fig. 5. Som det ses af fig. 5 er håndtaget delvist skjult.

Fig. 5: Håndtaget delvist skjult i manchetten. Ved pilen ses wirestyret.

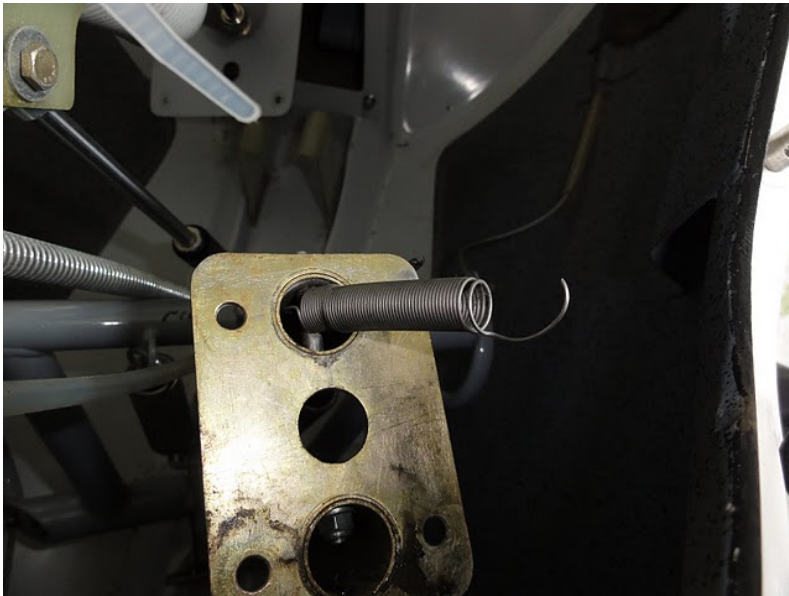
Årsagen til at håndtaget hang frit i wiren, var en ødelagte fjeder til siderorets pedalindstilling. Fjederens formål var at trække håndtaget på plads ind i dets wirestyr efter justering af længden til pedalerne, fig. 5. Fjederen var monteret ude ved pedalerne, se figur 6.

Fig. 6:
Den ødelagte fjeder for
håndtagets tilbagetræknings
mekanisme.

Fjederen var lokaliseret i
næsesektionen i flyet bag
siderorspedalerne.

Havarikommissionen vurderer at fejlen med den ødelagte fjeder ikke var pludselig opstået. Dette begrundes i at slitagens omfang (nedslidning af manchetten) må være sket over tid, og ikke som følge af at flyet har været brugt i 8 dage og udført 9 starter efter det årlige tilsyn.

Det kan anbefales at skrive fejl og/eller mangler ind i flyets journal. Hellere en gang for meget end en gang for lidt.
