HAVARI

HCLJ sagsnummer: HCLJ530-2013-32
UTC dato: 01-09-2013
UTC tid: 10:10
Begivenhed: Accident
Sted: Frederikssund Glider field
Personskade: None

Registrering: OY-XML
Flytype: Rolladen-Scheider LS4
Flyveregler: VFR
Operationstype: General Aviation Pleasure Local
Flyvefase: Landing
Flykategori: Fixed wing Glider - not powered
Sidste afgangssted: Denmark Other (Frederikssund Nord)
Planlagt landingssted: Denmark Other (Frederikssund Nord)
Skade på fly: Substantial

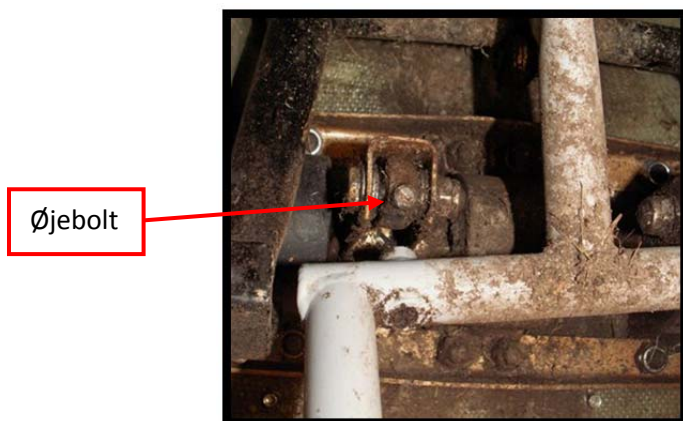
Under landingsafløbet, kollapsede hovedunderstellet og svæveflyet standsede efter at have gledet kortvarigt.

Undersøgelsen af hovedunderstellet afdækkede at en øjebolt i nedlåsningsmekanismen var knækket og derved havde afstedkommet, at hovedhjulsunderstellet havde foldet sig sammen.
