# REDEGØRELSE

**13-10-2013**

**OY-TXR**

HCLJ sagsnummer: HCLJ530-2013-36  
UTC dato: 13-10-2013  
UTC tid: 11:35  
Begivenhed: Accident  
Sted: Bolhede v/Agerbæk  
Personskade: Minor

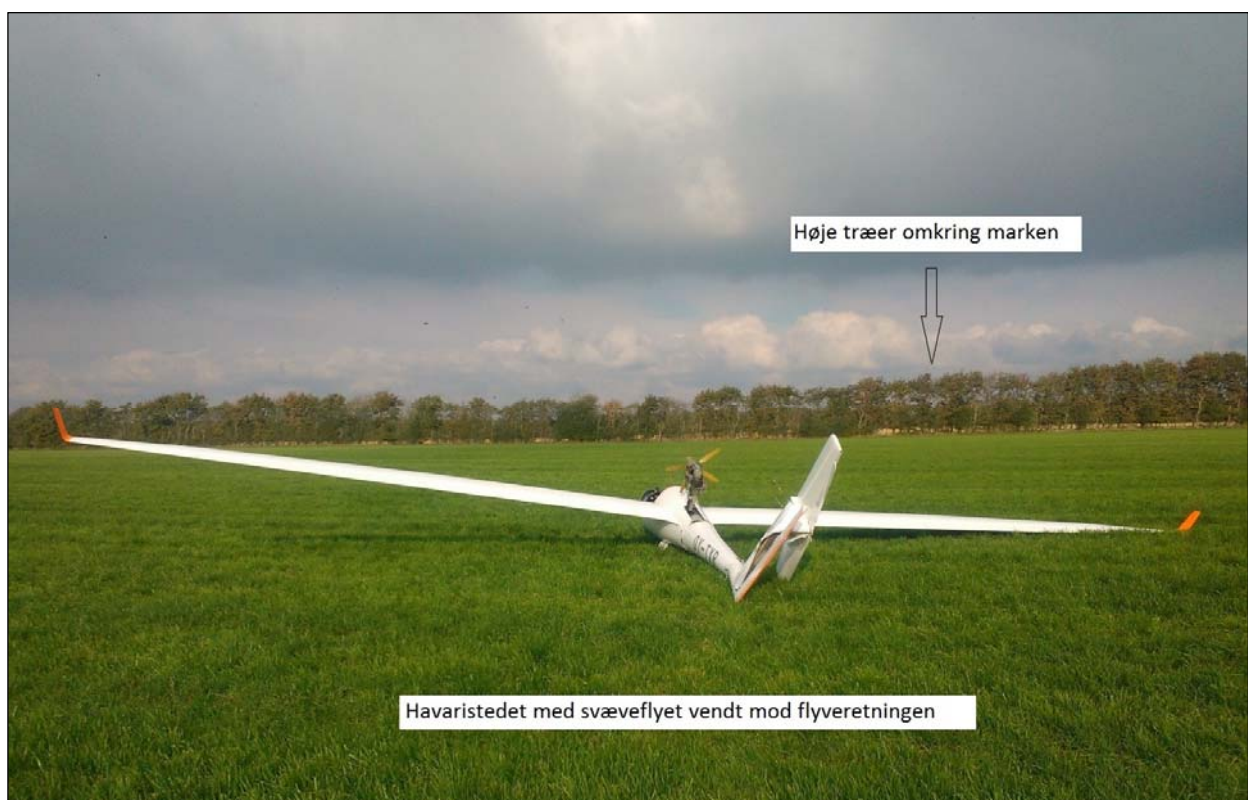
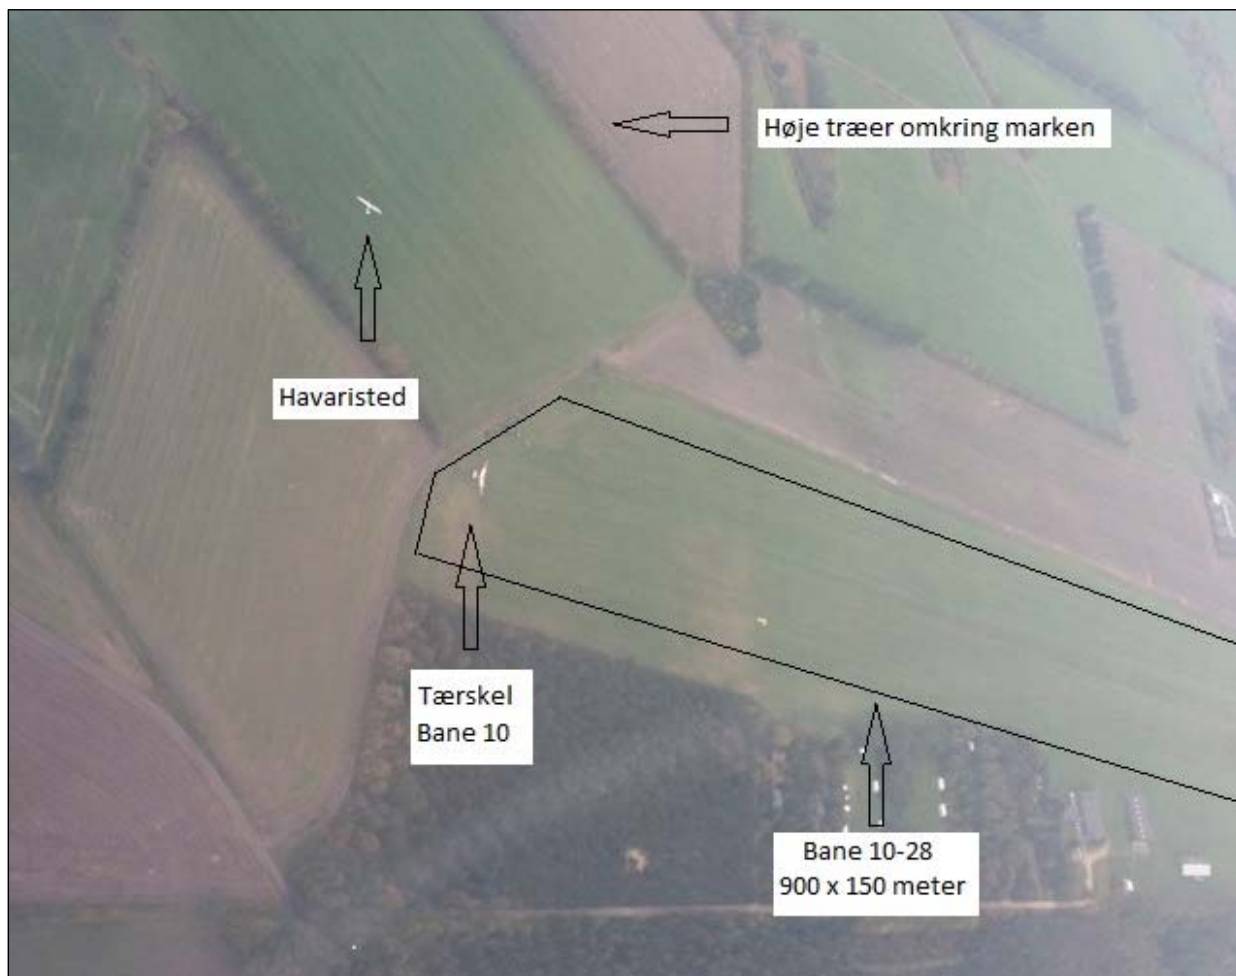
## Vrag og havaristed

Inden piloten fik rettet svæveflyet op til vandret flyvestillig, ramte venstre vingetip marken, og svæveflyet lavede et ground loop, ramte jorden med næsen og drejede ca. 180° rundt før det standsede med næsen mod flyveretningen.

Ved havariet blev svæveflyet væsentligt beskadiget, og piloten slog sit ene ben.
