**Havarikommisionen**  
Accident Investigation Board Denmark

# **REDEGØRELSE**

**12-07-2014**

**SCHEMPP HIRTH DUO DISCUS-T**

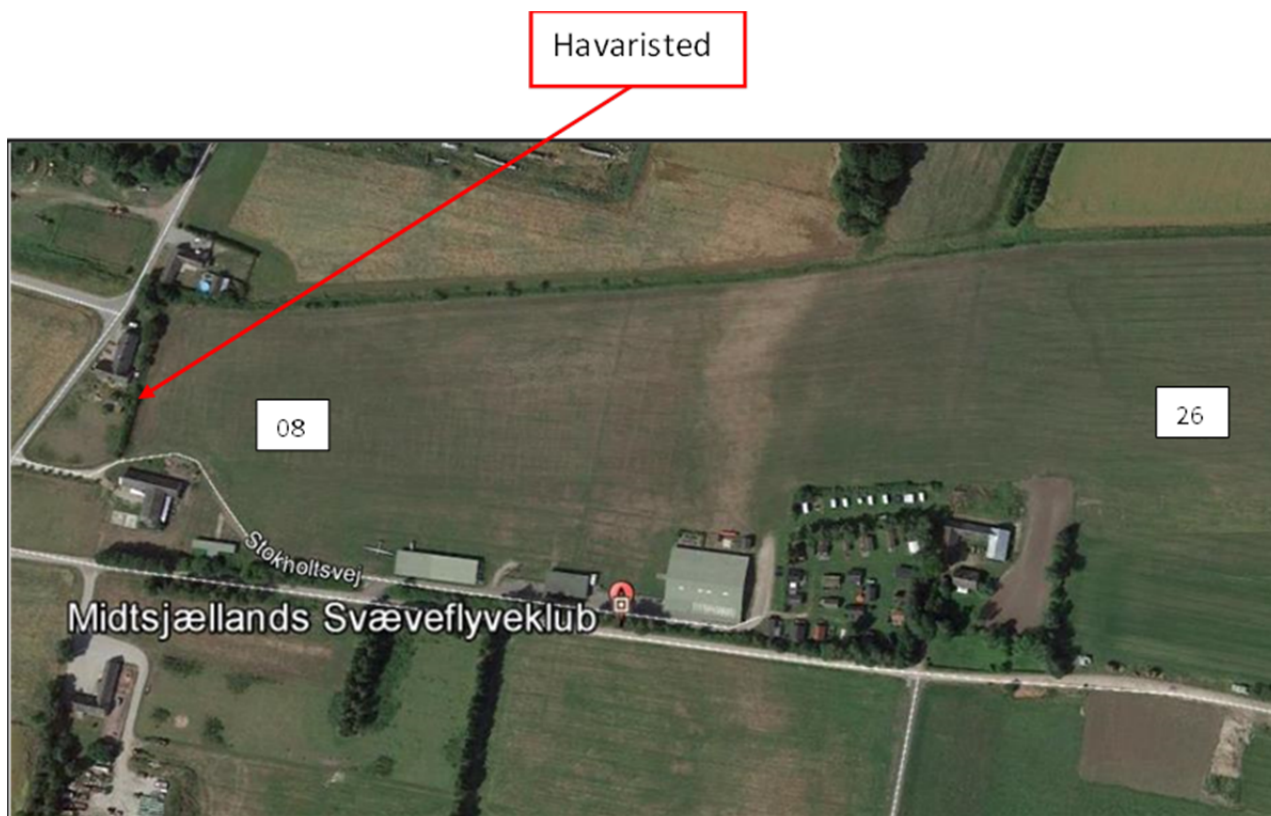
Ved kollisionen med det levende hegn, separerede begge vinger delvist ved vingeroden.

Halestrukturen (empennage) omkring området ved registreringsbogstaverne var brudt op med flere store revner.

Motoren var i udfældet position, og propeller - bladene var beskadigede som følge af havariet.

Cockpittet var delvist intakt og uden større skader.
