Svæveflyveklubberne.

KLUBMEDDELELSE

DATO: 18. maj 2022

Til alle Duo Discus XL/XLT og Arcus ejer, samt materielkontrollanter

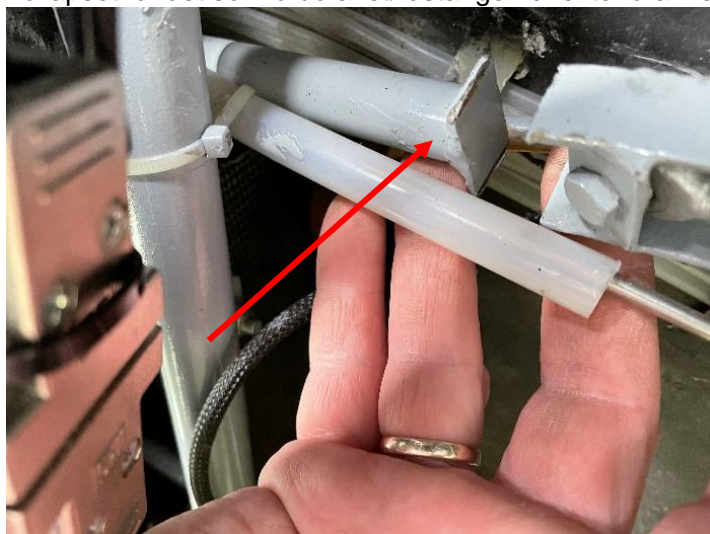
Under en normal landing kollapsede landingsstellet på en Duo Discus XLT (Byggeår 2009, antal timer/starter: 1579h / 1880 starter) umiddelbart efter at hjulet rørte jorden. Flyet gik på maven og gled derefter omkring 30-40 m på græsbanen til standsning. Ved inspektionen af flyet blev hjulhåndtaget forefundet i ude og låst position og efter demontage af afdækningspladen bag bagsædet, blev årsagen til kollapsede fundet som brud af stødstangen direkte foran fastgørelsespunktet af drevarmen til hjuloptrækket.

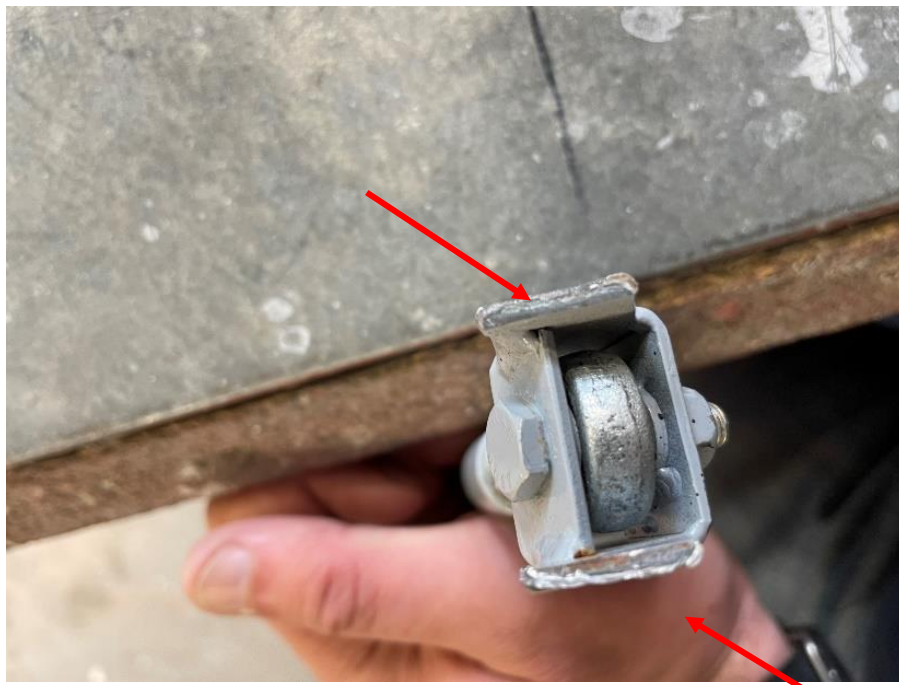
Brudfladen kunne konstateres at lægge i svejseforbindelsen mellem sidepladerne af firkant-konstruktionen som holder stødstangen til hjulet og afslutningspladen af stødstangen som fortsætter til håndtagene. På begge sideplader, materialetykkelse 2 mm, udgjort svejsefugen kun en meget lille brøkdæl af siddepladsens tykkelse, varierede mellem 0.1 til 0.2 mm og sidepladerne var kun svejset fra den ene side (udefra).

Konstateres stødstænger af typen uden indvendig svejsning og/eller komplet afpudset svejsesøm på ydersiden, anbefaler DSVU CAO at erstatte stødstangen med en ny "modificeret" stødstangsversion fra Schempp-Hirth. Såfremt der ved inspektionen konstateres en dårlige stødstæng bedes I at underrette CAO'ens Chief Engineer.

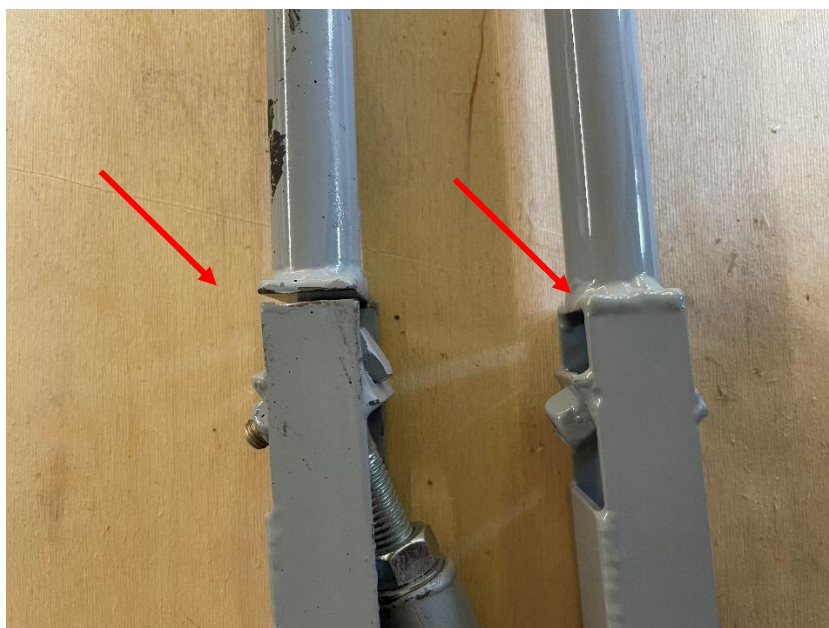
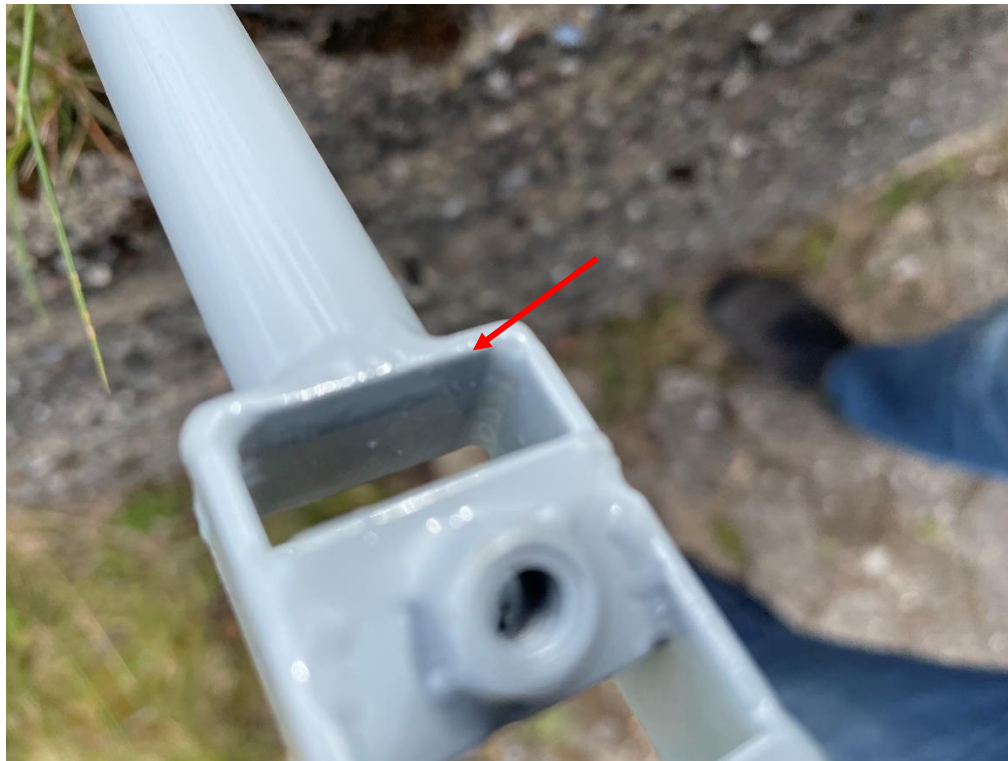
Det er ikke den første Duo Discus XLT hvor understellet kollapsede grundet stødstangsbrud i præcis denne position. DSvU CAO anbefaler derfor alle ejer af typen Schempp-Hirth Duo Discus XL/XLT og Arcus at foretage en inspektion af deres stødstangsforbindelse til hjuloptræk. For at kunne konstatere en dårlig stødstæng skal opmærksomheden rettes på følgende forskelle mellem den oprindelig og ny stødstang som Schempp-Hirth fremsendte som erstatning. En dårlig stødstang vil vise:

- Svejsesøms på ydersiden er pudset helt plan, dvs. overskydende materiale er fjernet komplet.
- Dårlig udført svejsning, så materialerne ikke er flydt sammen under svejsningen.
- Tegn på korrosion mellem sidepladerne og afslutningspladen.
