Til alle ejer af DUO DISCUS T/XLT, samt fly med propeller af typen OE-FL 5.110/83 av

Revner/brud af propelnav for propeller af typen OE-FL 5.110/83 av

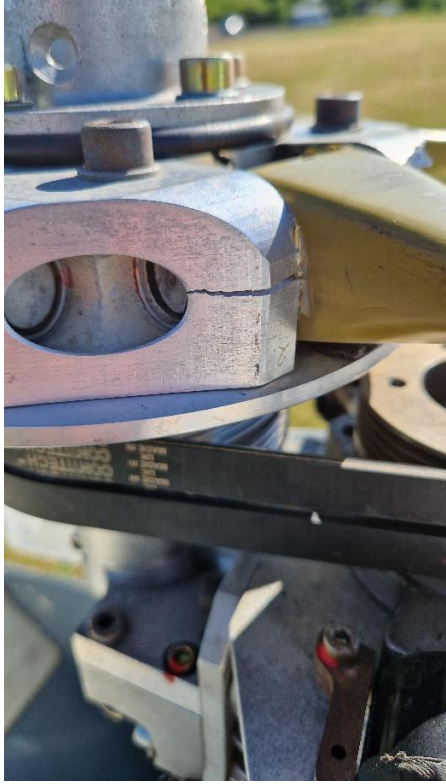
Ved opstart af motoren konstaterede piloterne af en Duo Discus T et højt smæld samtidigt med kraftig vibration af motoren. Motoren blev stoppet og forsøgt nedfældet men stopper i vandret position og propellen folder ikke sammen. Efter landing kunne det konstateres at dele af propeller navet var revnet/knækket af.

Billede af seneste nav brud	Billede af nav brud konstateret på andre Duo Discus

- Overveje at få skiftet navet til den ny udgave. Dette gøres ved at indsende propellen til Technoflug Leichtflugzeugbau, Bahnhofstrasse 20/1, 78669 Wellendingen, Tyskland, som så modificerer til den ny navtype.
- Indtil udskiftningen kan finde sted anbefaler vi at gennemgang/inspektion af navet ved Daglig Tilsyn af motoren intensiveres. For hver blade fastgørelse skal der søges efter revner som primær vil dannes på de på billedet viste steder.

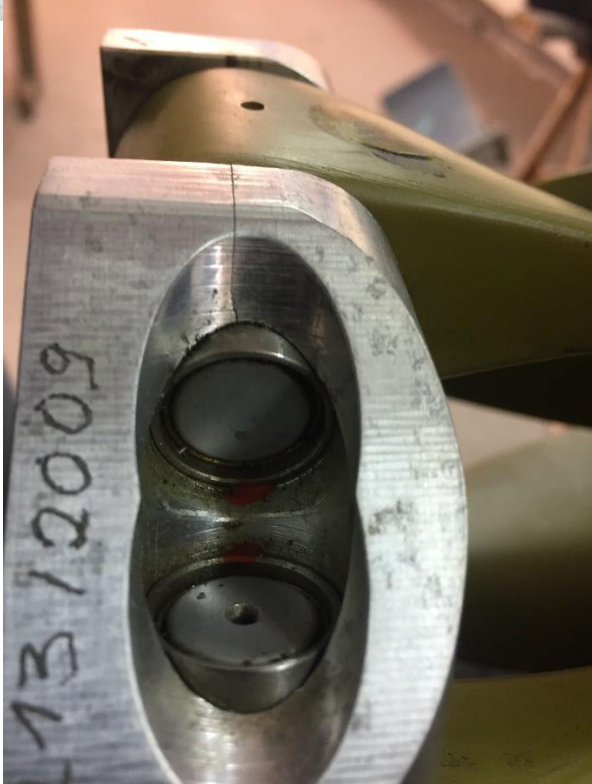
Det er nu mindst anden gang at vi i DSvU kan konstatere problemer med propelnav af typen Oehler Technoflug OE-FL 5.110/83 av. Billedet til højre stammer fra en anden Duo Discus XLT, hvor revner i samme position blev konstateret ved årlig inspektion. Desuden er der eksempler på flere udenlandske Duo Discus T/XLT som har oplevet samme revner/brud af navet. Af denne grund udsender vi nu denne Unions meddelelse for at gøre ejer af Duo Discus T/XLT opmærksom på denne problematik.

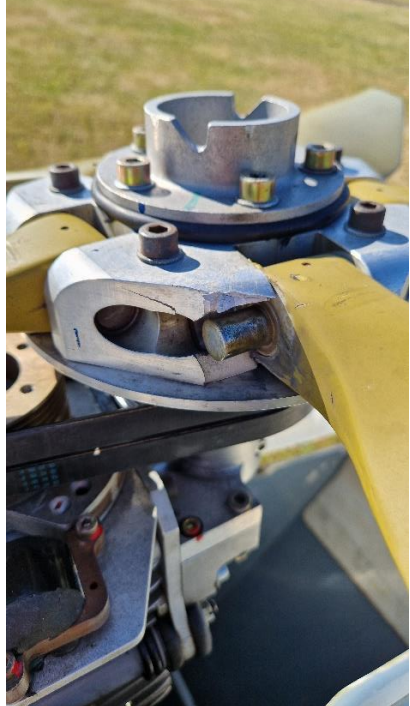
Gammel nav udgave (billede 1)	Ny nav udgave (billede 2)

Inspektion af propelnavet og konstatering hvilken navtype som flyet er udstyret med. Hvis navet ligner navet på billede 1:

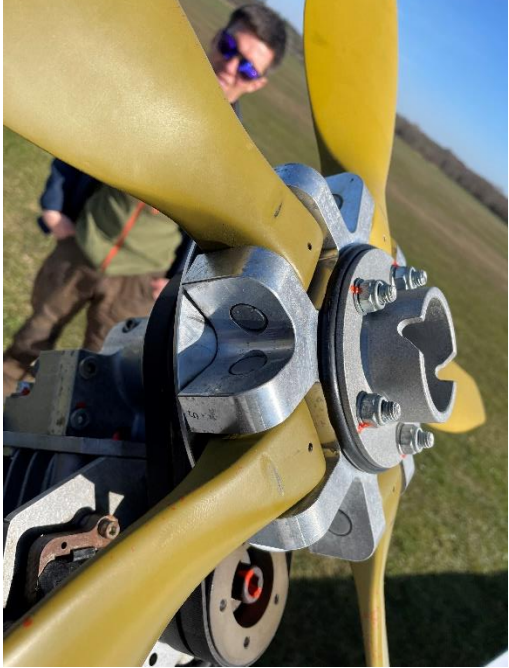
Leverandøren af propellen, Technoflug Leichtflugzeugbau (<https://www.technoflug.de/>), har udgivet et nyt forberedt design af propelnavet, se også efterfølgende billeder.

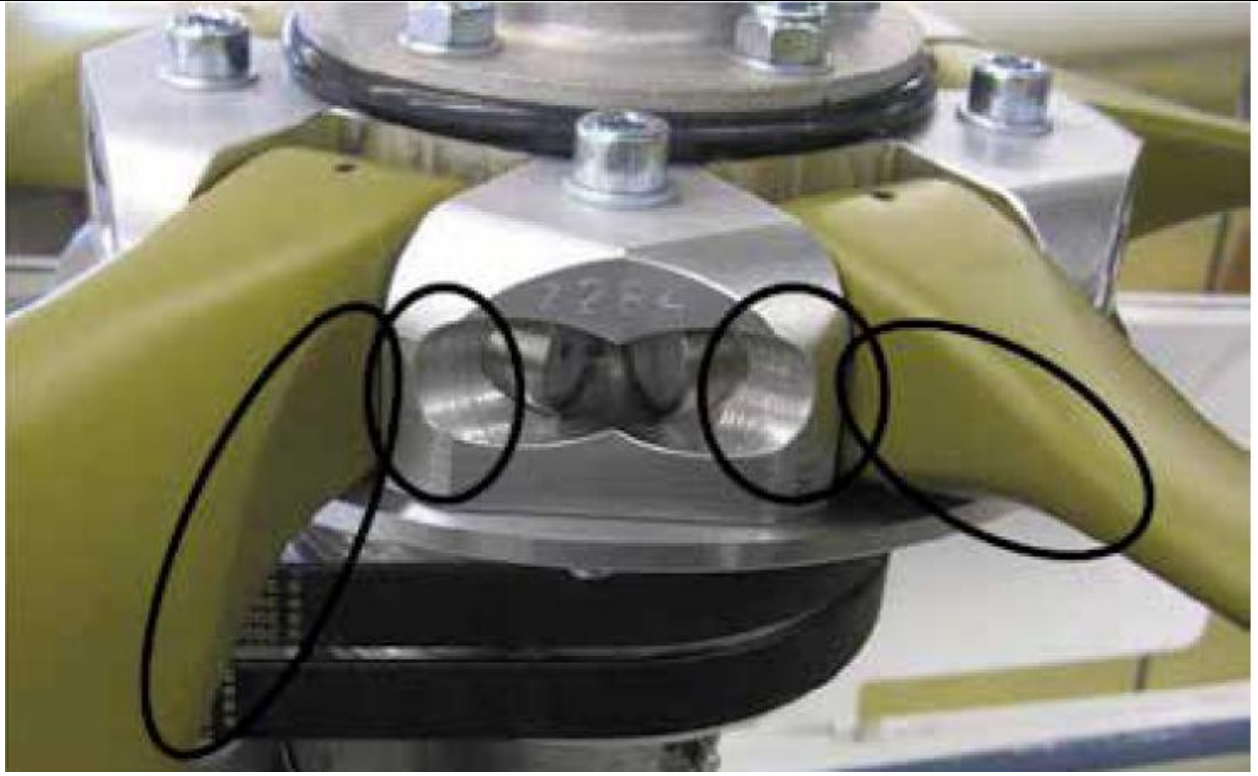
Specielt opmærksomhed på disse steder:

Såfremt der ved inspektion konstateres revner bedes I at underrette CAO'ens Accountable Manager eller Chief Engineer.
