DSvU sikkerhedsinfo 2019-02

Til ejere af Schempp-Hirth (SH) flapsfly.

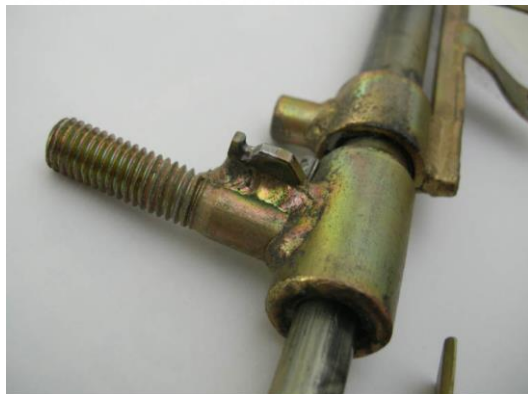
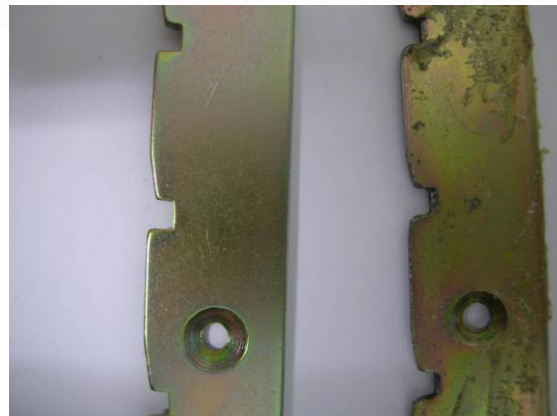
Årsagen til problemet er, at låseskinnen og låsetappen i flapshåndtaget hurtigt bliver slidt.

På billedet med skinnerne –er det skinnen til højre, der har tydelige spor efter slid.

Sikkerhedsudvalget anbefaler på det kraftigste I sikrer jer, at jeres flapssystemer er i orden inden næste flyvning.

Se Wartungsinformation SHK-M-01-11 for nærmere instruktioner for vedligehold af flapssystemet.
