Accident Investigation Board Denmark

REDEGØRELSE

SCHEIBE SF-25 C

OY-XRI

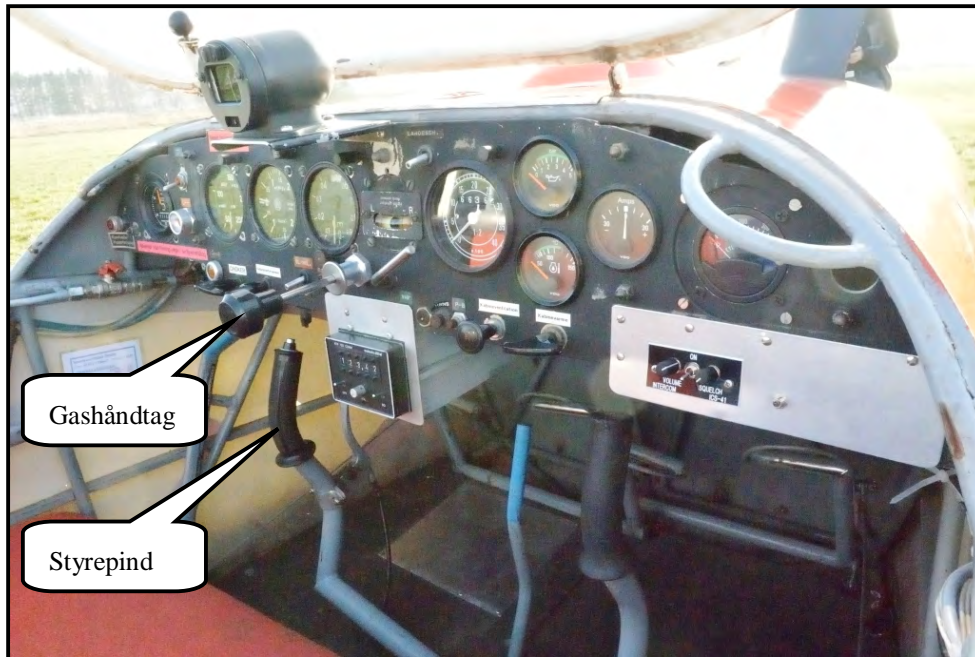
Billedet herunder viser placering af gashåndtag og styrepind i cockpittet.

Håndtaget for operation af luftbremserne – der ikke kan ses på billedet – er placeret i venstre side af cockpittet

I forbindelse med landingsøvelser skal højre hånd flyttes fra styrepinden til gashåndtaget, og venstre hånd flyttes fra luftbremsehåndtaget til styrepinden når piloten udfører en touch and go.

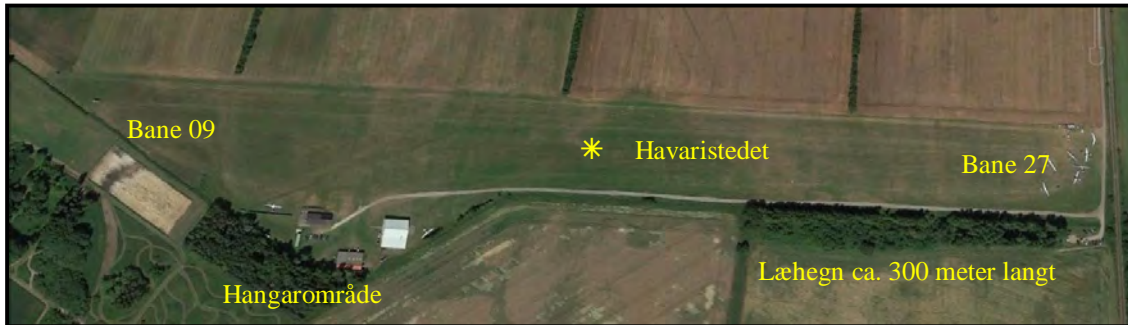
Som det fremgår af planen herover og billederne herunder, var der et ca. 300 meter langt læhegn i den østlige ende af banen ved den sydlige banebegrænsning.

Læhegnet skærmede banen af for vinden, hvilket har betydet, at vindstyrken på banen under trætop højde blev svagere og muligvis turbulent (rotor bag træerne).
