REDEGØRELSE

HCLJ530-000109	Hændelse		
Luftfartøj:	Discus CS	Registrering:	OY-XSU
Motor:	Ingen	Flyvning:	Privatflyvning, VFR
Besætning:	1 – ingen tilskadekomst	Passagerer:	Ingen
Sted:	Svæveflyvecenter Arnborg	Dato og tidspunkt:	20.05.2011 kl.1501 UTC

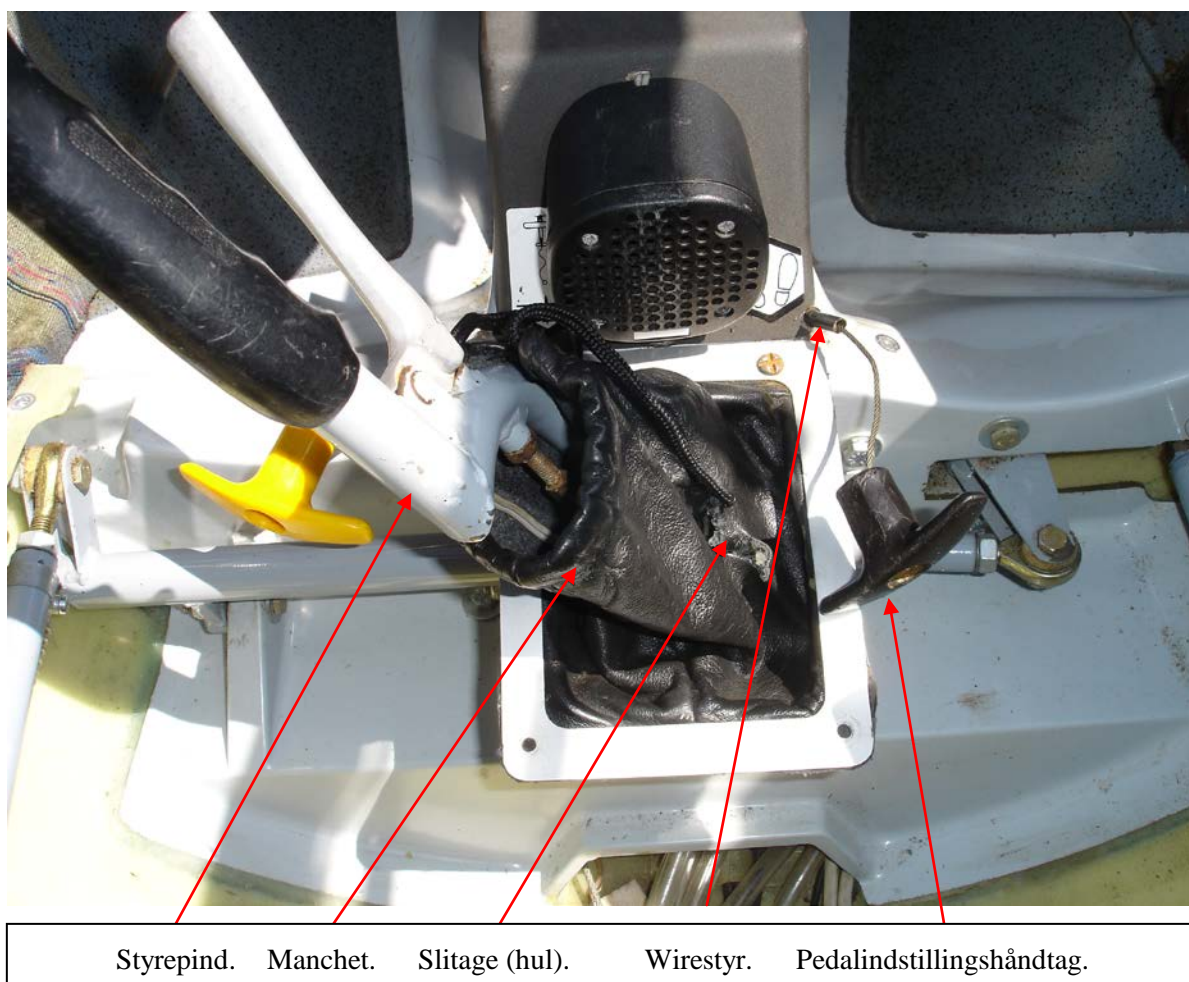
Fig. 1

Pladsen omkring det løse håndtag var begrænset dels af pilotens ben (knæ) og dels af flyets struktur. Undersøgelsen viste at det var naturligt at lægge det løse håndtag på manchetten, og at det løse håndtag let kunne komme til at ligge sådan at den ene side af håndtaget kunne glide ned i hullet. Med håndtaget nede i hullet var det ikke muligt at bevæge styrepinden til højre, se figur 3 og 4.
